## GÜMÜŞHANE-TRABZON KARAYOLU GÜZERGAHI PEYZAJ DEĞERLERİNİN İRDELENMESİ

## RESEARCH TO LANDSCAPE VALUES OF GÜMÜŞHANE-TRABZON HIGHWAYS

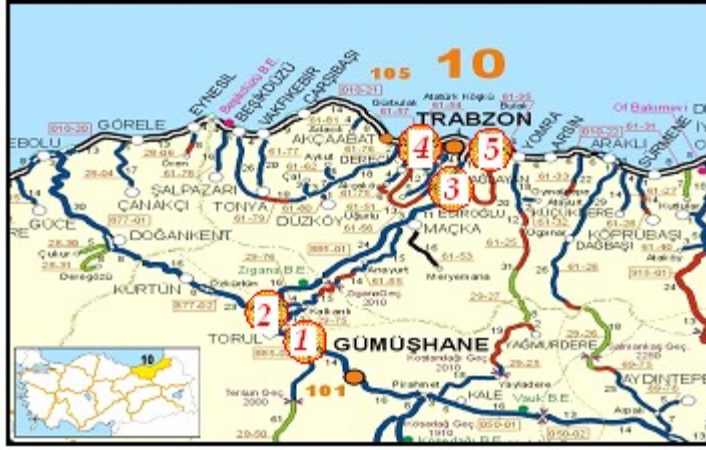
Şekil 1. Karayolu Güzergahının Konumu ve Karayoluna Yönelen Önemli Bağlantılar

Çalışma alanı olarak Karayolları 10. Bölge Müdürlüğüne bağlı 100 km uzunluğundaki Gümüşhane-Trabzon karayolu ve yakın çevresi seçilmiştir (Şekil 1). Gümüşhane-Trabzon karayolu önemli bir liman kent olan Trabzon'a ve Zigana Turizm Merkezine ulaşımı sağlayan geçit üzerinde olması, güzergah boyunca farklı yükselti ve kotlarda manzara seyir ve doğal peyzaj özellikleri nedeniyle seçilmiştir.

**Ulaşım:** Gümüşhane-Trabzon karayolu, kentler arasındaki ulaşımın yanı sıra, ticari ürünlerin dağıtımını, rekreasyon ve turizm amacıyla yol boyu seyahat ve turizm alanlarına bağlantıyı sağlama gibi amaçlarla kullanılmaktadır. 2006 yılı verilerine göre yıllık ortalama günlük trafik ölçümleri Şekil 1 üzerinde gösterilmiş ve değerleri aşağıda verilmiştir. Yolun kullanım durumu açısından bu veriler önem taşımakta ve planlamayı etkilemektedir. Otomobil ortalama hızı: 64-88 km/sa.dir. 1. ölçümde 1013'i otomobil olmak üzere toplam 1644 araç sayılmıştır. 2. ölçümde 1694'i otomobil olmak üzere

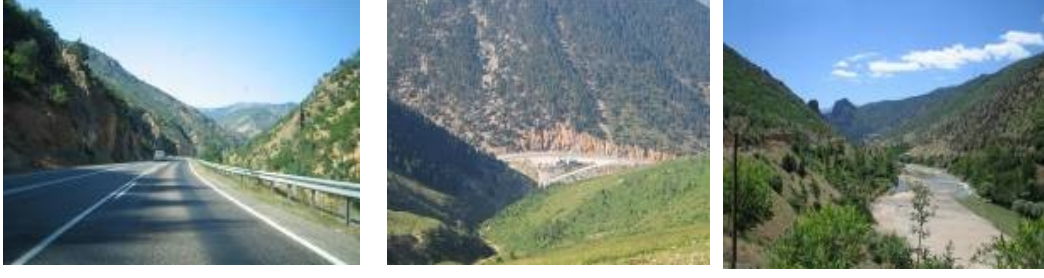
- Karayolu koridorunun peyzaj potansiyelini güzergah boyunca görünen iklimsel değişimler, dağ sıraları, tepeler, kaya formasyonları, derin ve dar vadi sistemleri, tarlalar gibi ilginç topografik farklılıklar ile bitki örtüsü değişimleri belirlemektedir (Şekil 2a, 2b).

- Yol güzergahında Harşit Çayı ve dereler yolun cazibesini artırmakta, manzara değişimleri ile çeşitlilik sağlamaktadırlar (Şekil 2c).
- Karayolu yakın çevresinde dere tabanından sırtlara kadar farklı örtü tipleri, ağaçlar, ormanlık alanlar ve Zigana Yaylasının üst kısımları manzaraya eşlik etmektedir.

Şekil 2 (a,b,c). Karayolu peyzaj fırsatlarından örnekler

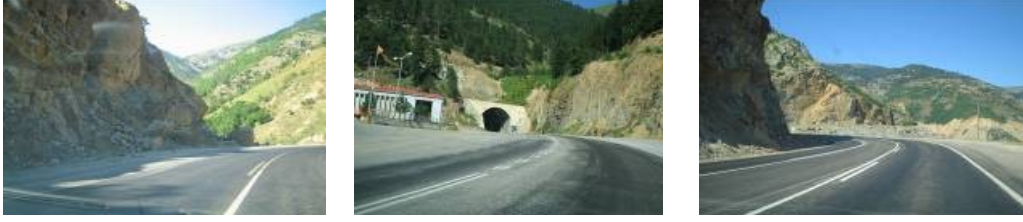
Karayolu ve yakın çevresinin bakım ve onarımına ilişkin sorunlar ortaya konmuştur. Alanın deniz seviyesinden 1800 metreye kadar ulaşan yüksekliğe çıkması nedeniyle dağ eteklerinden geçen yolda keskin ve tehlikeli virajlar oluşmuş, virajlarda yapısal ve bitkisel önlem alınmamış durumdadır (Şekil 3a, 3c). Bu alanlara dikkat çekilmesi gerekmektedir. Köprü geçişleri dar ve güzergahın bazı kesimlerinde sık olması nedeniyle dikkat gerektirmektedir. Zigana Tüneli ise çok sayıda yük taşıtının geçmesi nedeniyle risk olarak görülmüştür (Şekil 3b). Yol boyunca heyelan görülen ve yeni heyelanlara olasılık taşıyan alanlar tespit edilmiştir. Bu bölgeler özellikle kış aylarında yağışlarla trafik geçişlerini engellemekte ve riske atmaktadır. Bu alanlar onarım ve önleyici tedbirler alınmasını gerektiğinden risk bölgesi olarak kabul edilmiştir (Tablo 2). Ayrıca heyelan alanları, maden ve malzeme temin ocaklarının kazı sahaları, yolda trafik açısından risk oluşturmakta ve kötü görüntüye neden olmaktadır (8).

Şekil 3 (a,b,c). Karayolu peyzaj risklerinden örnekler

Gümüşhane-Trabzon Karayolunda en fazla sorun tespit edilip risk olarak kabul edilen 30-40. km.ler arasında alınacak önlemler ve onarım çalışmaları ile peyzaj potansiyelleri korunup güçlendirilmelidir. Tablo 2 ile belirtilen riskli alanlarda bitkisel materyal kullanımı ile trafik güvenliği, kötü görüntünün perdelenmesi, çevre kalitesinin geliştirilmesi ve görsel konfor sağlanabilir. Yol boyunca görülen erozyon, taş düşmesi, heyelan alanları tabelalarla belirtilerek olası kazalara karşı önlem alınmalı ve bu alanlarda peyzaj onarım tekniklerinden yararlanılmalıdır. Erozyon önleyici ve yol alt yapısını koruyucu çalışmalar ile dik eğimlerin yüzey akışlarının drene edilmesi yol güvenliği için gereklidir. Yol güzergahında Zigana Turizm Merkezi girişinde daha iyi trafik kontrolü ile giriş ve odak noktası oluşturulması sağlanmalıdır.
