## **BARAJ VE YOL YAPIMLARININ DOĞAL KAYNAKLARA ETKİSİ: AŞAĞI ÇORUH HAVZASI ÖRNEĞİ**

**Mehmet ÖZALP<sup>1</sup>, Ayşe YAVUZ<sup>2</sup>, Turan YÜKSEK<sup>3</sup>, Erdal TOKER<sup>4</sup>**

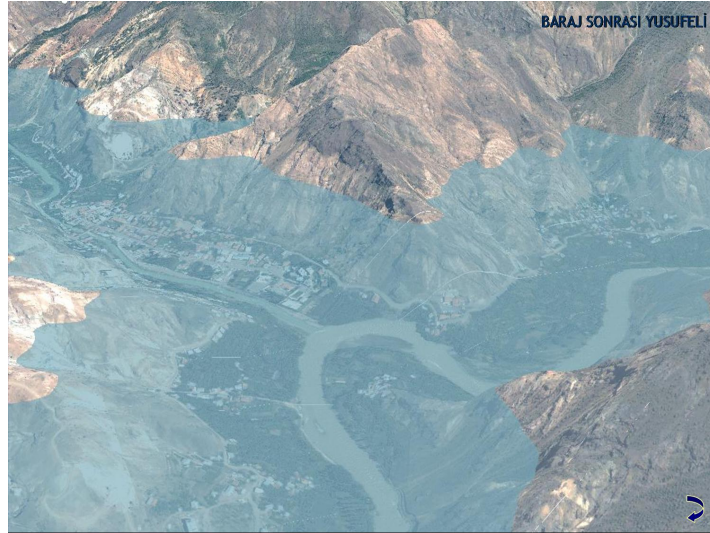
**Şekil 4. Yusufeli Barajı nedeniyle sular altında kalacak olan yerleşim alanlarından biri de Yusufeli İlçesidir (Fotoğraf: DSİ)**

- Sarp arazi yapısının elverdiği ölçüde Vadi’nin özellikle aşağı ve orta kısımlarında dağınık halde yerleşim bölgeleri (Şekil 4),
- Nehrin su basar alanlarındaki alüvyal topraklar tarafından oluşturulmuş tarım alanları,
- Coğrafi engeller nedeniyle çoğunlukla teraslar arasında taşıma toprak ile oluşturulan bahçeler
- Özel iklim yapısı ile daha çok vadi’nin taban ve orta kısımlarında işletilen zeytinlikler,
- Yapım kolaylığı ve mesafe avantajı sağlaması nedeniyle genellikle nehrin ana ve yan kollarına paralel yapılmış yollar,
- Vadi’nin, yukarıda sayılan kullanım şekillerinin mümkün olmadığı kısımlarında bulunan ve genellikle orman vasfındaki doğal bitki örtüsü oluşacak rezervuarla sular altında kalacaktır (Şekil 4).

Doğa Derneği tarafından Türkiye'deki doğal değeri yüksek 305 alanın içerisinde veya yakınında DSİ tarafından yapımı planlanan 561 baraj arasındaki etkileşimi irdelenmiş ve ekolojik açıdan önemli olan bu alanların neredeyse yarısının doğrudan (alanların tümüyle baraj suları altında kalması) ya da dolaylı (su kaynaklarının barajlarda tutulması nedeniyle susuzluk tehlikesi) olarak olumsuz şekilde etkilendiğini ortaya koymuştur (Anonim, 2004). Aynı çalışmada, yapımına başlanması için planlanan ve doğal değeri yüksek alanlarda etkili olacak beş baraj arasında Ilısu, Kayraktepe, Ermenek ve Dİpni Barajları yanında Çoruh Vadisi'nde yapılacak olan Yusufeli ve Güllübağ Barajları da yer almıştır. Özellikle normal su kotunda kaplayacağı 33 km<sup>2</sup>'lik (3300 Ha) rezervuar alanı ile Yusufeli Barajı oldukça geniş bir alanı etkileyecektir (Şekil 4).

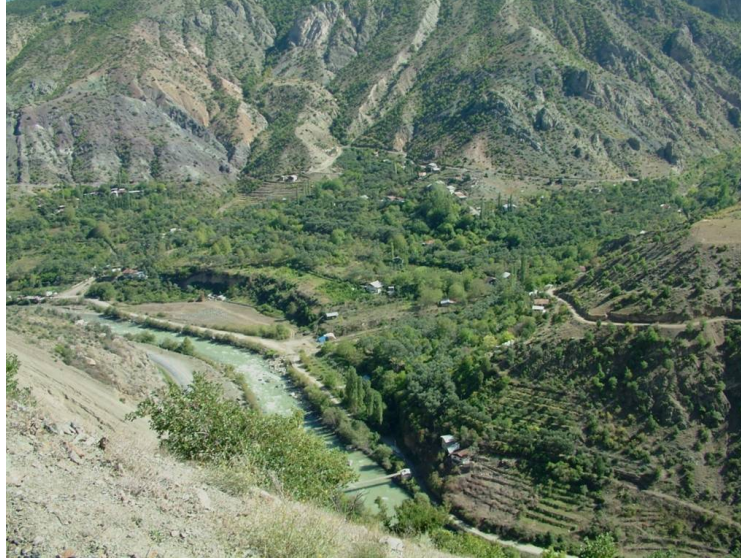
**Şekil 5. Deriner Barajı'nın su tutmaya başlaması ile yok olacak olan yerleşimler ve sınırlı tarım alanları ile yamaçlarda teraslar yardımı ile yapılan bahçeler.**

Çoruh Vadisi hem kültür hem de doğal bitki örtüsü açısından oldukça zengin bir bölge olarak tanınmaktadır. Baraj inşaatları, yeni yolların yapımı ve su tutulması ile Vadi'nin tabanındaki tüm tarım alanları ve bahçeler (Şekil 5) yanında yamaçlarda genellikle orman vasfındaki bitki örtüsü de tamamen ya da kısmen zarar görmektedir (Şekil 6).

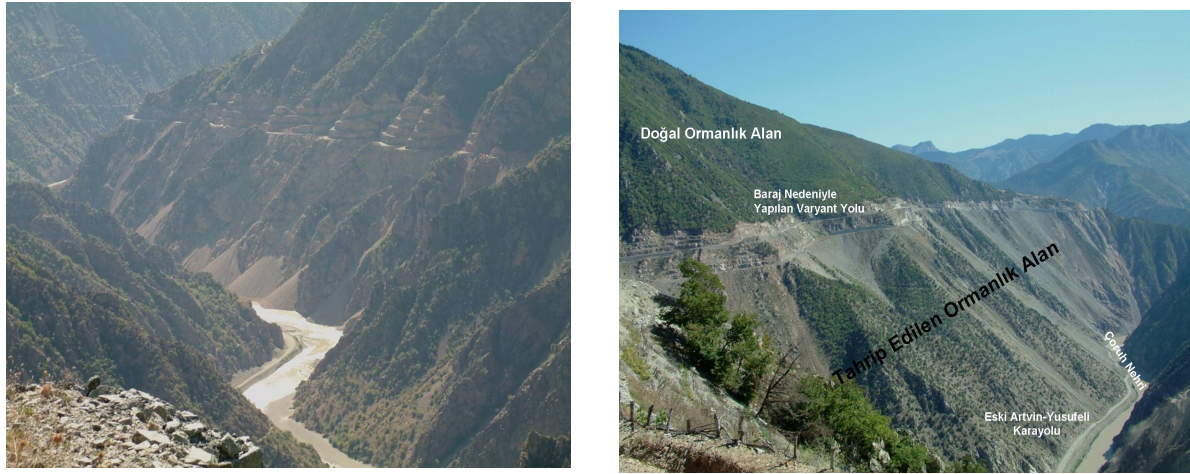
**Şekil 6. Deriner Barajı nedeniyle kullanılamaz hale gelen eski Artvin-Yusufeli-Erzurum karayolu yerine yapılan varyant yolu ve yeni Artvin-Erzurum yolunun inşası sırasında ortaya çıkan hafriyatın şevlerden aşağı atılması ile zarar gören bitki örtüsü ve su kaynağı.**

Çoruh vadisi boyunca devam eden baraj inşaatlarının doğal kaynaklar üzerine yaptığı zararlar yanında barajlar nedeniyle artık kullanılamayacak olan karayolu ağının yerine yapılan yeni ulaşım ağının doğal kaynaklar üzerinde ortaya çıkardığı tahribat da oldukça ağır olmaktadır (Şekil 6). Vadi boyunca

artık kullanılmayan yol ağı yerine geçici veya kalıcı yeni yollar yapılmıştır. Ancak, yeni ulaşım ağının inşası sırasında yapılan yol ve gerektiği yerlerde açılan tünellerden çıkan çok büyük hacimlerdeki kazı hafriyatının şevlerden aşağıya bırakılması alandaki bitki örtüsüne, toprak yapısına ve su kaynaklarına oldukça ağır ve geri dönüşü olmayan zararlar vermiştir (Şekil 6).

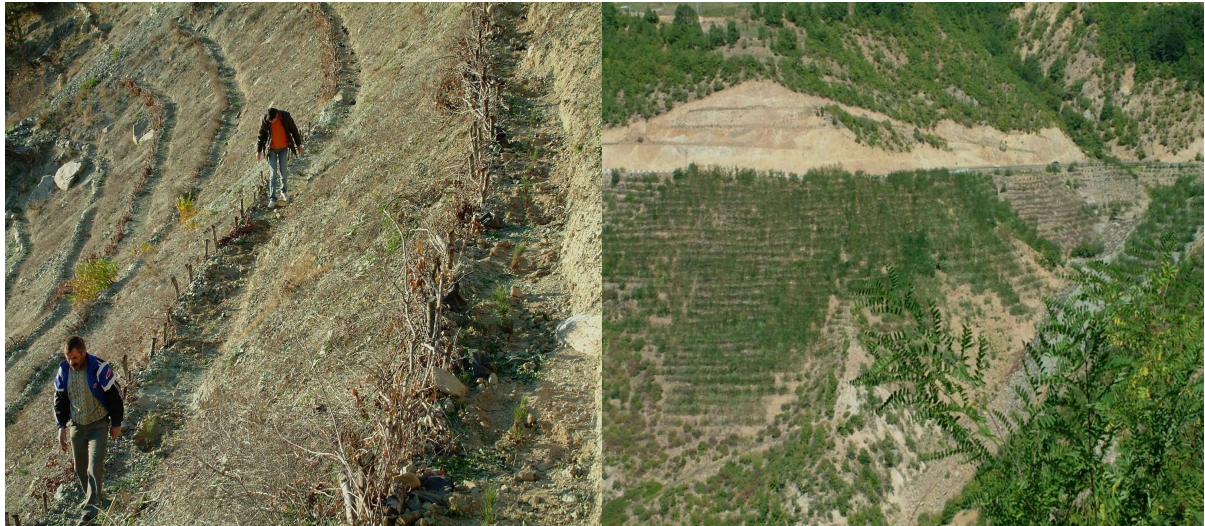
**Şekil 8. Salkımlı Köyü yakınlarında yol yapımından etkilenen alanda yapılan erozyon kontrol amaçlı çalışmalar**

Ağaçlandırma çalışmaları, eğimin genelde % 80 ve bazı kesimlerde % 100'ü dahi geçtiği yerlerde oldukça zor koşullarda teraslar yapılarak ve yüksek maliyetlerle uygulanmaktadır (Şekil 8). Ayrıca, bu çalışmaların başarıya ulaşması iklim (özellikle yağış), uygun türlere ait fidan teminindeki zorluklar, kalifiye personel yetersizliği gibi çok sayıda etmene bağlıdır.

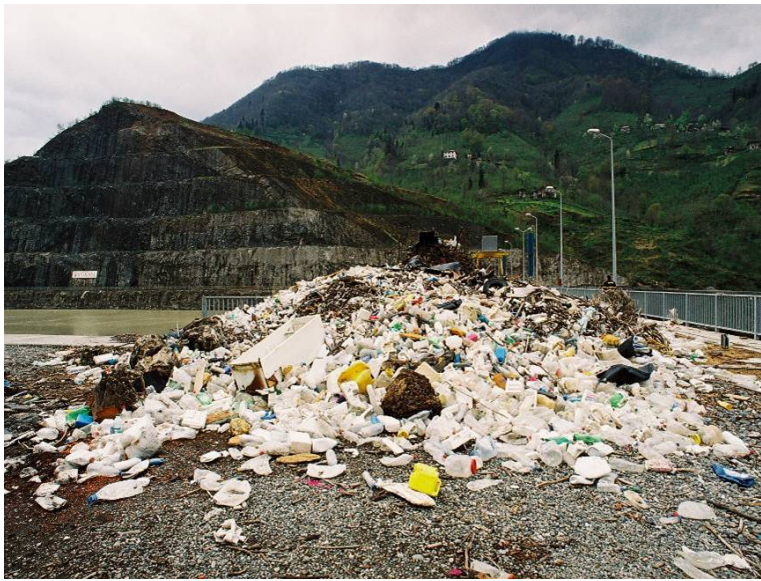
**Şekil 9. Muratlı Barajı'nın su tutması ile rezervuarda biriken ve toplanan katı atıklardan bir görünüm**
