## **Bina Yangınlarının Çevresel Etkileri: Yapı Malzemeleri ve Atık Oluşumu Üzerine Bir İnceleme**

## **The Environmental Effects of Building Fires: A Study on Building Materials and Waste Generation**

Bekem Kara, İ., Gültekin, A.B. ve Dikmen, Ç. B. (2025). Bina Yangınlarının Çevresel Etkileri: Yapı Malzemeleri ve Atık Oluşumu Üzerine Bir İnceleme, *Afet ve Risk Dergisi*, 8(3), 1027-1042.

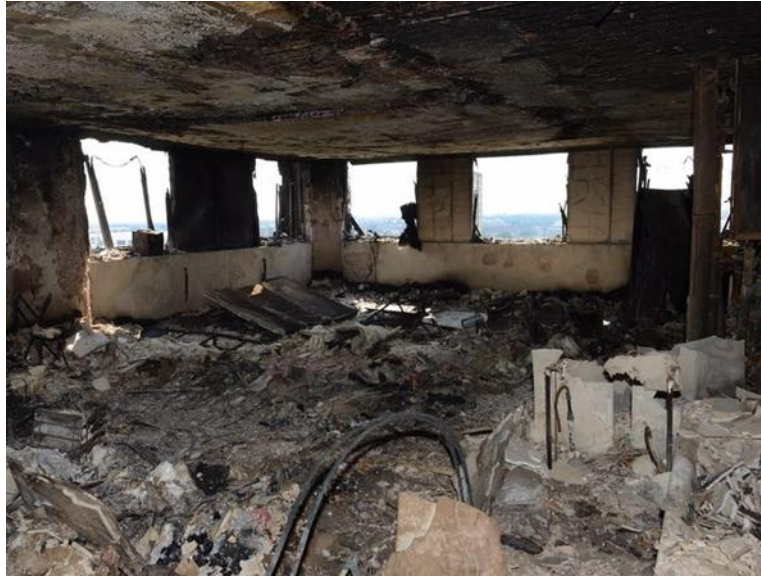
Şekil 2. Grenfell Tower'dan yangın sonrası bir görüntü (Kanter ve Murray, 2017).

2017 yılında Londra'da 24 katlı Grenfell Tower'da çıkan yangın, bir dairede başlayan alevlerin tüm binayı sarmasıyla sonuçlanmış ve 72 kişi hayatını kaybetmiştir (Şekil 2). Yangından 1 ve 6 ay sonra, binanın çevresinden 1,2 km'ye kadar altı farklı noktadan toprak örnekleri, kısmen yanmış yangın enkazları ve kömür örnekleri toplanmıştır. Ayrıca yangından 17 ay sonra kuleye 160 m mesafedeki düz bir daireden toz örnekleri ve kondensler toplanmıştır. Toplanan numuneler, yangın atıklarının ve sentetik vitreus liflerinin potansiyel toksik bileşenleri açısından analiz edilmiştir. Kulenin 140 m yakınına kadar alınan örneklerde İngiltere kentsel referans toprak seviyelerinin 60 katı kadar yüksek seviyeye sahip poliklorlu dibenzo-p-dioksin konsantrasyonları saptanmıştır. Benzen seviyeleri, referans seviyelerin 40 katından daha fazlayken, altı anahtar polisiklik aromatik hidrokarbon (PAH) seviyeleri ise yaklaşık 160 kat artış göstermiştir. PAH seviyeleri, yangından önceki dönemde yakındaki Hyde Park'tan bildirilen seviyelerin yaklaşık 20 katı kadar yüksek bulunmuştur. Pirojenik kirleticilerin varlığını açıklamak amacıyla, kömür ve kısmen yanmış enkaz örnekleri de toplanmış ve bu örnekler üzerinde ayrıntılı analizler gerçekleştirilmiştir. Analizler sonucunda benzen, PAH'lar, izosiyanatlar ve fosforalev geciktiriciler tespit edilmiştir. Hem toprakta hem de enkazda hidrojen siyanür ve sentetik vitreus liflerinin varlığı, yakın çevrede belirgin bir partikül ve piroyenik kontaminasyon olduğunu ortaya koymaktadır. Bu bulgular, yangın sonrası çevresel kirleticilerin insan sağlığı üzerindeki potansiyel etkilerini ve çevresel riskleri gözler önüne sermektedir (Stec vd., 2018).

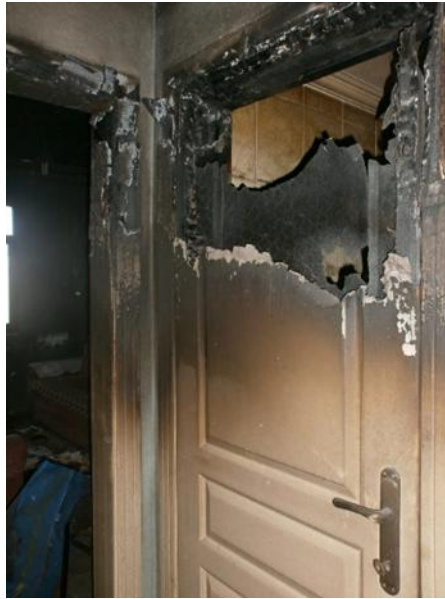
Şekil 6. Ahşap kapı doğramasında yangın ile meydana gelen kömürleşme (Bekem Kara, 2012).

Ahşap malzemelerde, reçine içeriğine bağlı olarak 250-300 °C arasında tutuşma meydana gelmektedir. Ahşap malzemenin yapısında bulunan karbon monoksit (CO), karbondioksit (CO<sub>2</sub>) ve su buharı, 270 °C’de salınım göstermektedir. Ahşap, tutuşma sıcaklığına ulaştıktan sonra ortaya çıkan CO ve CO<sub>2</sub> gazları, havadaki oksijen (O<sub>2</sub>) ile birleşerek yanma sürecini başlatmaktadır. Bu yanma sonucunda kömürleşme olgusu da gerçekleşebilmektedir (Şimşek, 2022). Yangın olayına maruz kalan bir konutun kapı doğramasında meydana gelen kömürleşme Şekil 6’da görülmektedir.

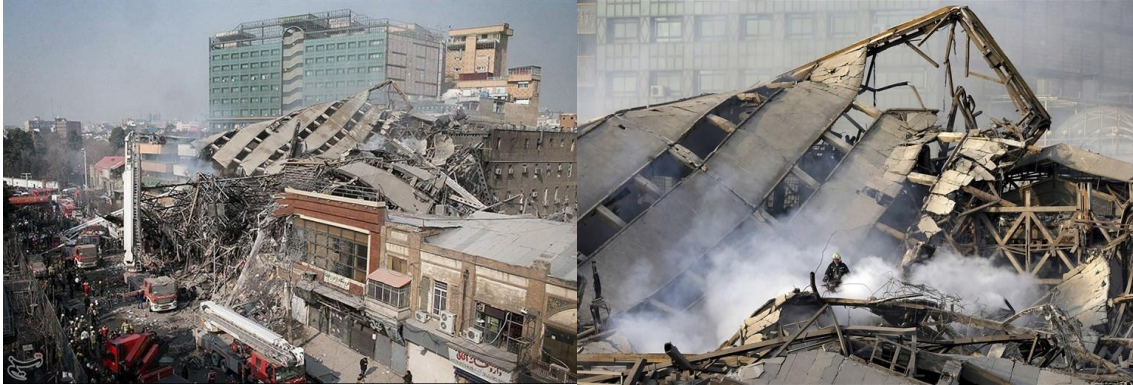
Şekil 8. Plasco Binası enkazı (Taherkenareh, 2017).

Çelik, yüksek sıcaklık ile geri dönüştürülebilen bir malzemedir. 2017 yılında İran Tahran'da bulunan çelik strüktürlü Plasco Binası birkaç saat süren şiddetli yangının ardından söndürme çalışmaları sırasında çökmüştür (Şekil 8). 25 itfaiyeci enkaz altında kalarak hayatını kaybetmiş, ayrıca 75 kişi yaralanmıştır.

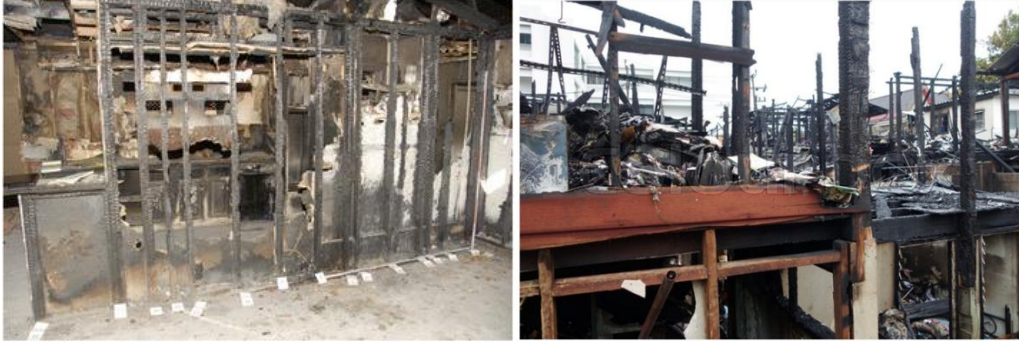
Şekil 9. Ahşap taşıyıcı elemanlarda kömürleşme (Gorbet vd., 2015; URL-1, 2025).

İnsanlık tarihinde çok eski bir yapı malzemesi olan ahşap, binlerce yıldır yapılarda taşıyıcı eleman olarak kullanılmıştır. Günümüzde de yaygın olarak kullanımı devam etmektedir (Aydın ve Lakot Alemdağ, 2014). Ahşap malzemenin yanması tamamlandığında ısı ve ışık dışında ortaya çıkan ürünler, renksiz gazlar olan karbondioksit (CO<sub>2</sub>) ve su buharıdır. Ahşap malzeme için kontrollü koşullar altında bile tam bir yanma sürecinin gerçekleşmesi mümkün değildir. Zira, yanıcı gazların önemli bir kısmı dumanla birlikte atmosfere salınmaktadır. Tamamlanmamış yanma sonucunda, karbon monoksit, metan, formik asit, asetik asit, glukozal, hem doymuş hem de doymamış hidrokarbonları içeren diğer gazlar ve buharlar da oluşabilmektedir (Çolak vd., 2002). Yüksek sıcaklığın etkisiyle ahşap malzemede önce kömürleşme olmakta, ardından ortaya kül çıkmaktadır (Şekil 9). Ahşabın yanıcı doğası, ahşap yapıların yangına dayanıklılığı konusunda tarihsel süreç içerisinde büyük bir endişe kaynağı olmuştur ve bu endişe günümüzde de geçerliliğini korumaktadır (Carcia-Castillo vd., 2023).
