# Çoruh Havzası, Deriner Barajı Yol Şevi ve Geçici Yerleşim Yeri Çevre Ağaçlandırılmasında Kullanılan Farklı Türlerin Altındaki Toprakların Bazı Özelliklerinin Doğal ve Açık Alanların Toprak Özellikleriyle Karşılaştırılması

Doç.Dr.Temel Sarıyıldız\* Ahmet Duman

Artvin Çoruh Üniversitesi, Orman Fakültesi, Artvin  
[t\\_sariyildiz@yahoo.com](mailto:t_sariyildiz@yahoo.com)\*

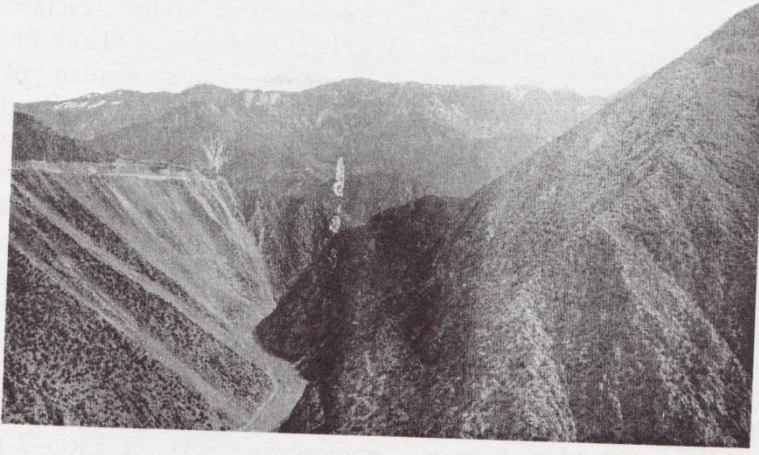
Şekil 1: Çoruh Nehrinde yüksek kotta yapılan yollar havzada önemli oranda erozyona neden olmaktadır

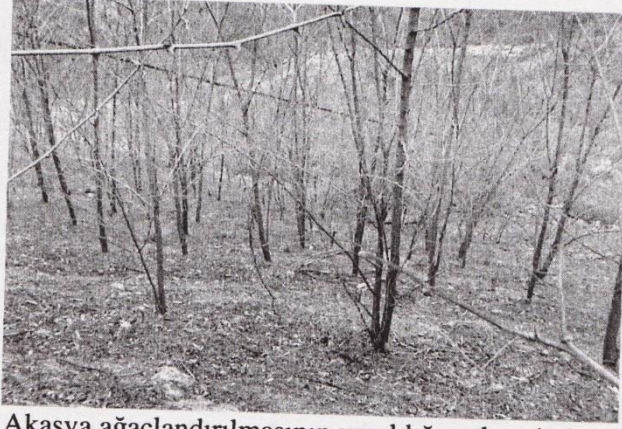
Şekil 2: Akasya ağaçlandırılmasının yapıldığı yol şevinden bir görünüm.

Yol şevi ağaçlandırma sahalarında alınan deneme alanlarının yükseltisi 440 m, hâkim bakışı kuzey-batı, ortalama eğimi ise % 65'tir. Alanda bulunan akasya fidanlarının boyları ortalama 10-15 m, çapları ise 25-40 cm arasında olup normal bir kapalılık oluşturmuş durumdadır (Şekil 2). ERG-3 geçici yerleşke sahasında alınan deneme alanlarının yükseltisi 480 m olup hâkim bakışı güney-batı, ortalama eğimi ise % 55'tir (Şekil 3). Akasya, sedir ve fıstık çamı türleri bu çalışma alanında karışık olarak bulunmakta olup, akasya fidanları yaklaşık 5-8 m boyunda, 15-25 cm çapında, fıstık çamları yaklaşık 1.5 - 2 m boyunda ve 10-20 cm çapında, sedir fidanları ise yaklaşık 2-2.5 m boyunda ve 15-20 cm çapındadır. Çalışma alanlarında yol ya da yerleşke yapım çalışmaları sırasında tahrip edilen alanlarda önce teraslar oluşturulmuş daha sonra bu terasların yüzeylerine dışarıdan getirilen topraklar eklenmiştir. Daha sonra ise bu alanlar üzerine fidan 'dikimleri yapılmıştır. Çalışma alanlarının topraklarında herhangi bir horizon oluşumu söz konusu değildir (Şekil 4).

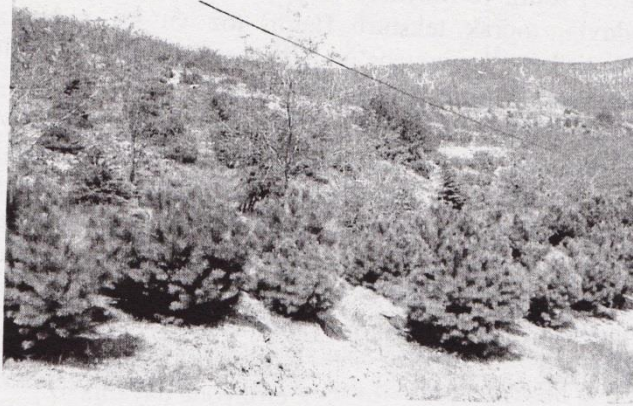
Şekil 3: ERG-3 yerleşke alanında 3 farklı tür (akasya, sedir ve fıstık çamı) kullanılarak yapılan ağaçlandırma sahasından bir görünüm.
