## Artvin Kenti İlköğretim Okul Bahçelerinin Nitelik ve Niceliksel Durumunun Coğrafi Bilgi Sistemleri Kullanılarak Belirlenmesi

**Emine Seda ARSLAN MUHACİR\***

**Ayşe YAVUZ ÖZALP**

### Determination of Quality and Quantity for Primary Schoolyards in Artvin City Center By Using Geographical Information System

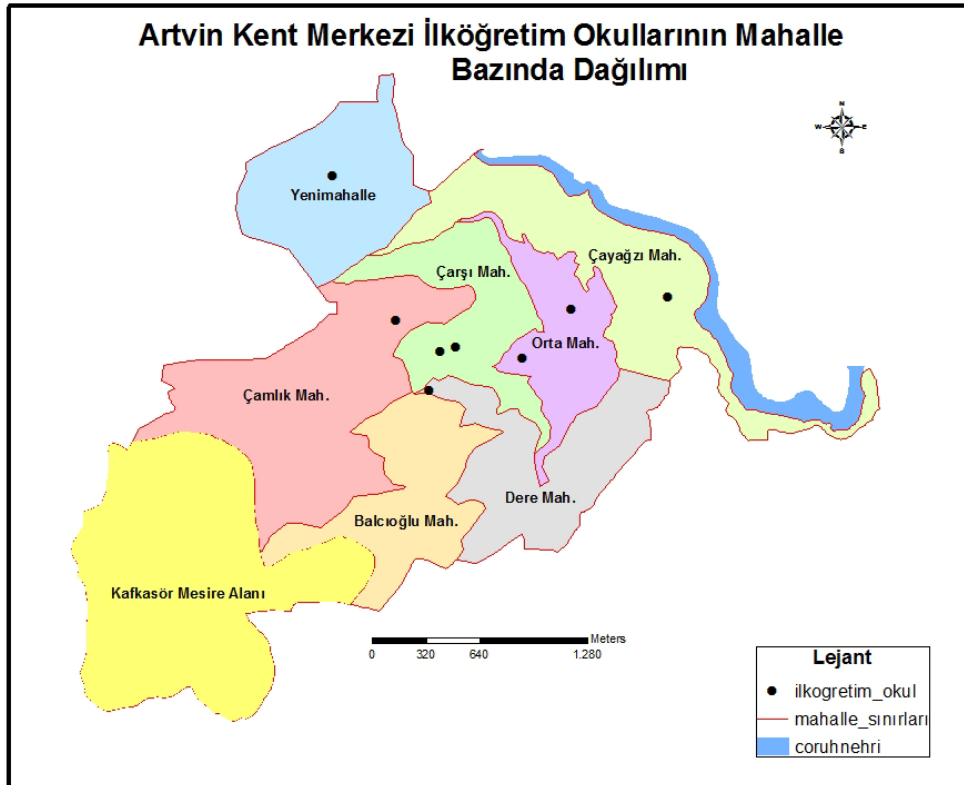
Şekil 1. Artvin Kent Merkezi ilköğretim okullarının mahalle bazında dağılımı

Şekil 1 incelendiğinde, Çarşı ve Orta Mahallelerine 2, Yenimahalle, Çayağzı, Dere ve Çamlık mahallelerine 1 okul düştüğü ve Balcıoğlu Mahallesi sınırları dâhilinde okul bulunmadığı, bununla birlikte Dere Mahallesi'ndeki okulun hem Balcıoğlu hem de Çamlık mahallelerine hizmet ettiği görülmektedir.

İlköğretim okulları ayrıca yapısal elemanlar, donatılar ve bitkisel materyal açısından incelenmiş ve tablolar oluşturulmuştur. Belirtilen mevcut durumdaki yeterlilik ve yetersizlik öğrenci sayısına ve bahçe alanına göre değerlendirilmiştir. İlköğretim okullarının il bazındaki dağılımı Şekil 1'de verilmiştir.

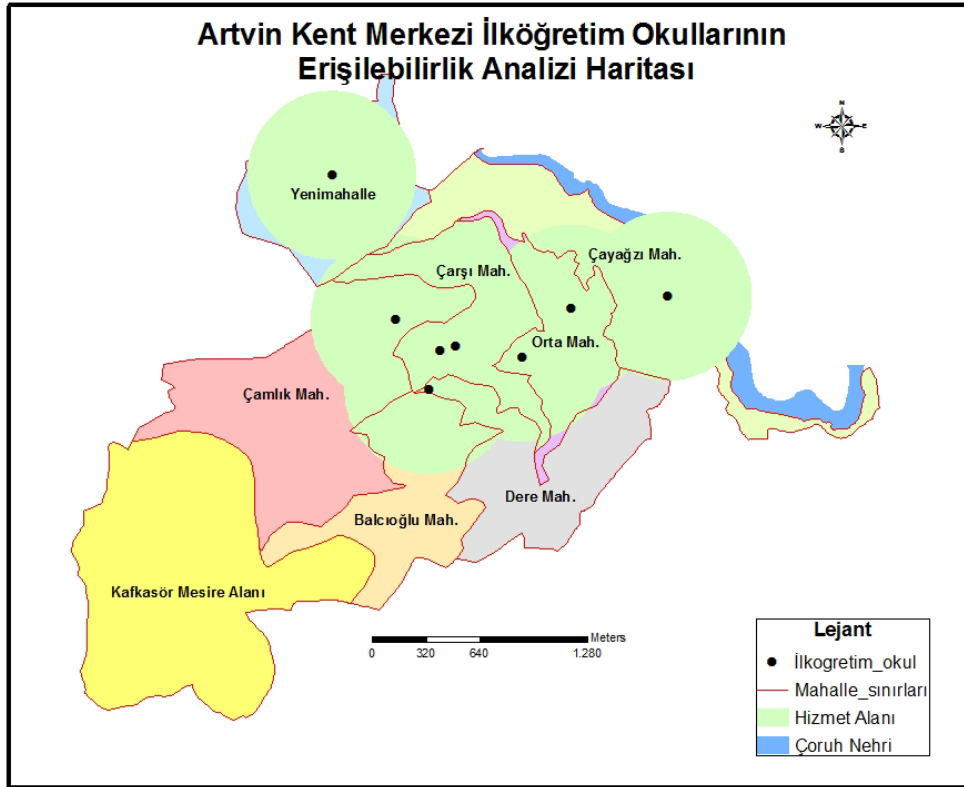
Şekil 2 Artvin Kent Merkezi ilköğretim okullarının erişilebilirlik analizi

konuta hizmet verebileceği kriteri bağlamında erişilebilirlik analizi gerçekleştirilmiştir (Şekil 2). Şekil 2 incelendiğinde özellikle kent merkezinde bir yığılmanın mevcut olduğu, kentin dış çeperlerinde özellikle Kafkasör Mesire Alanı'na bitişik alanda bir boşluğun olduğu görülmektedir. Hizmet çemberi dışında kalan alanlar incelendiğinde söz konusu alanların büyük çoğunluğunda yerleşimin olmadığı görülür.

Kent merkezinde bulunan ilköğretim okullarının, bir okulun 500 m uzaklıktaki bir

Yukarıda bahsedilen erişilebilirlik kriterlerine göre; ilde ilköğretim okulları açısından yetersizlikler bulunmaktadır. Bazı okullarda bina taban alanı ile bahçe alanı arasında çok az fark olduğu görülmektedir. Bu durum da okul bahçe alanının yetersizliğini göstermektedir. Ayrıca ilköğretim okullarının yer seçiminde bazı bölgelerde kümelenmeler görülmesi sebebiyle özensizlik söz konusudur.
